SANIERUNG SAMMELKANAL ETAPPE 1

UFERWEG BALLYPARK BIS WERKHOF

SCHLUSSDOKUMENTATION

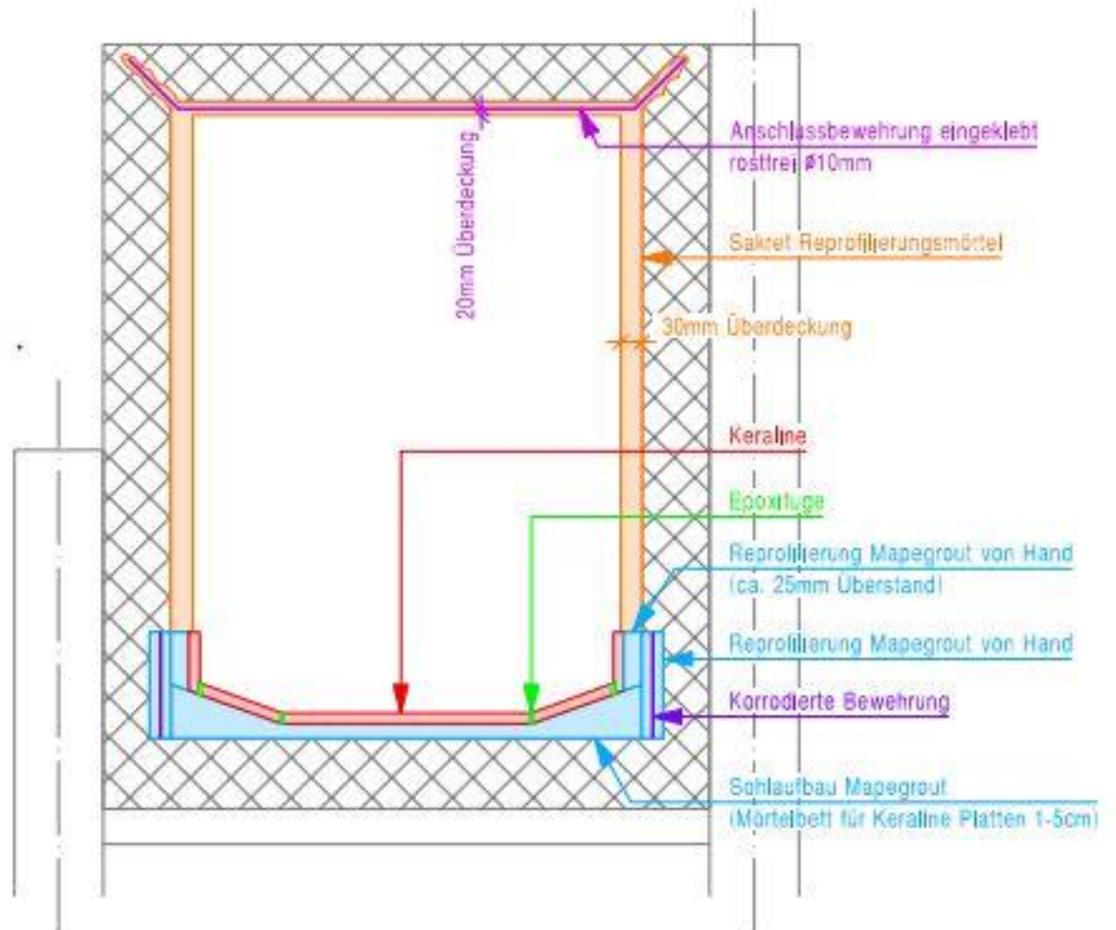
Normalprofil ausgeführte Arbeiten

In untenstehender Abbildung ist die ausgeführte Sanierung dargestellt. Die Produktdatenblätter sind im Anhang ersichtlich.
