## **SANIERUNG SAMMELKANAL ETAPPE 3**

**KS 16 BIS ARA HEBEWERK**

**SCHLUSSDOKUMENTATION**

**HOLINGER AG**

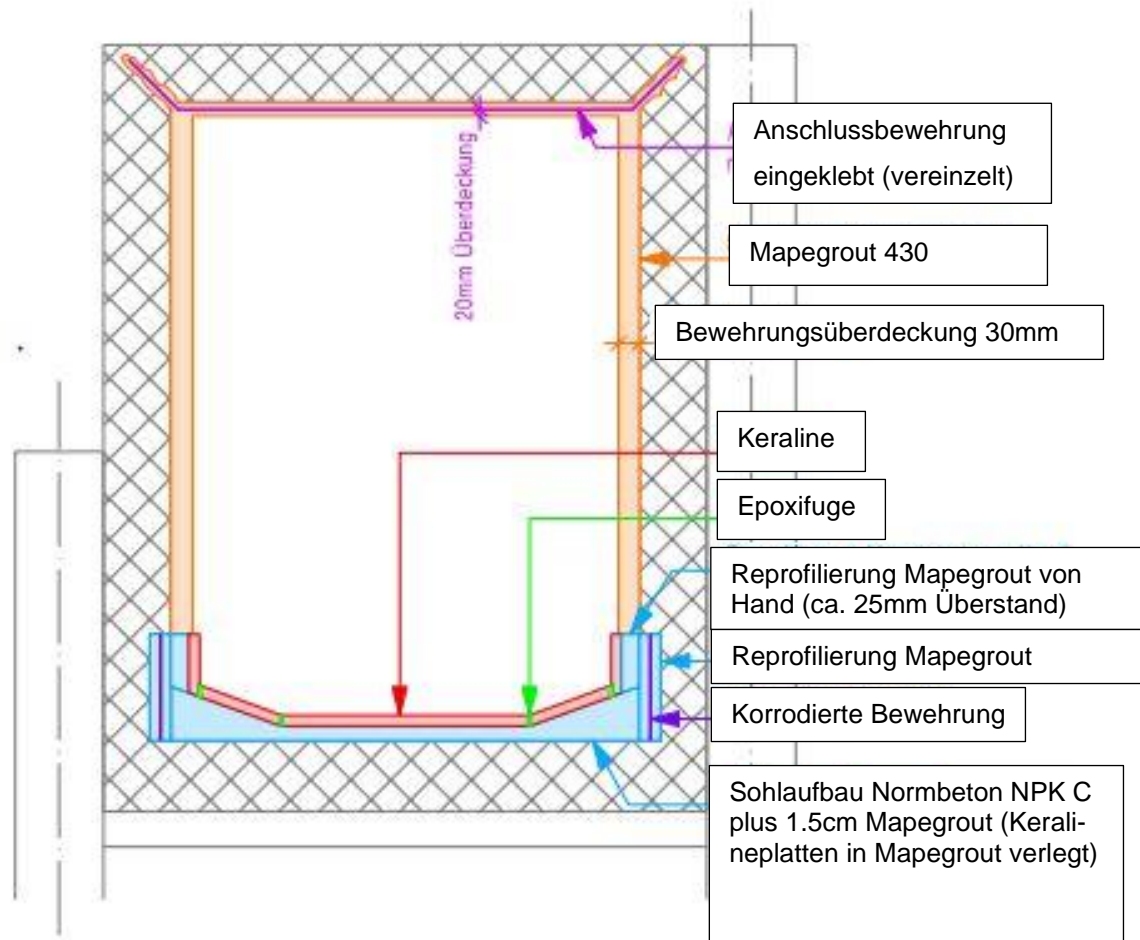
#### Normalprofil ausgeführte Arbeiten

In untenstehender Abbildung ist die ausgeführte Sanierung dargestellt. Die Produktdatenblätter sind im Anhang ersichtlich.
