Sanierung Sammelkanal Etappe 4+5

BAUPROJEKT

Liestal, 13.08.2021

HOLINGER AG

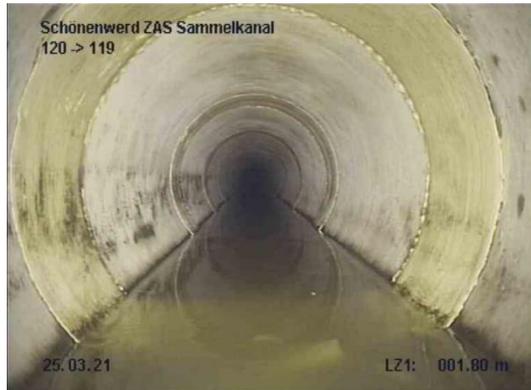
Abschnitt	Schadensbild
KS158-KS145	Zuschlagstoffe sichtbar, Dichtringe einragend, Risse, Wurzeleinwüchse
KS145-KS127	Zuschlagstoffe schwach sichtbar, Partliner teilweise abgelöst
KS127-KS112	Zuschlagstoffe schwach sichtbar, lokal Partliner lösen sich, teilweise keine Mängel

Abbildung 2 KS120 - KS119 Partliner löst sich

Es wird empfohlen, die im Anhang A grün markierten Haltungen mit GFK-Inlinern zu sanieren. Die vorhandenen Partliner sowie Inliner müssen vor dem Einbau des neuen Liners entfernt werden.

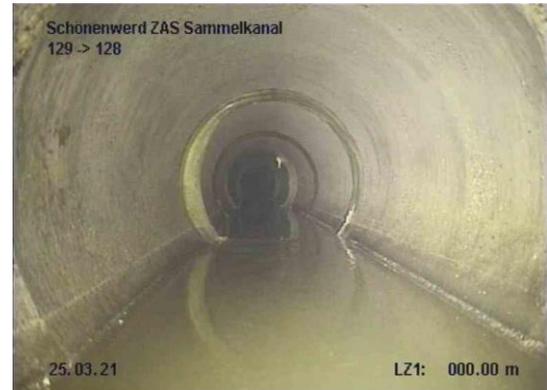
Abbildung 3 KS129 - KS128 Partliner abgelöst

Es wird empfohlen, Etappe 4.2 komplett mit GFK-Inlinern zu sanieren. Die vorhandenen Partliner müssen vor dem Einbau des neuen Liners entfernt werden.

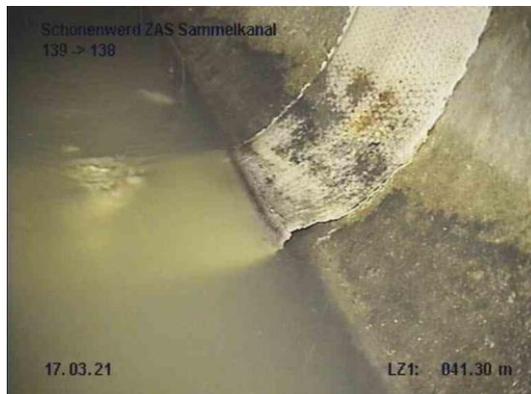
Abbildung 4 KS139 - KS138 Partliner löst sich

Es wird empfohlen, Etappe 4.1 komplett mit GFK-Inlinern zu sanieren. Die vorhandenen Partliner müssen vor dem Einbau des neuen Liners entfernt werden.

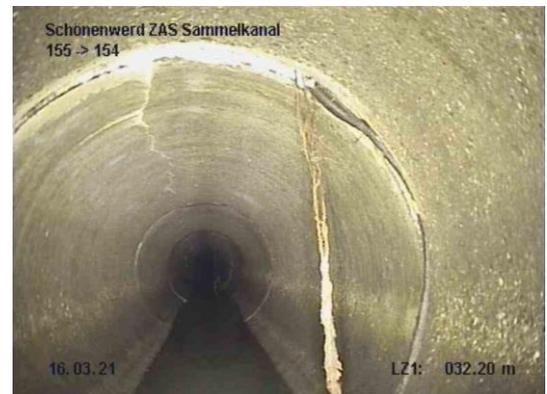
Abbildung 5 KS155 - KS154 Risse, Wurzeleinwuchs, Dichtring einragend

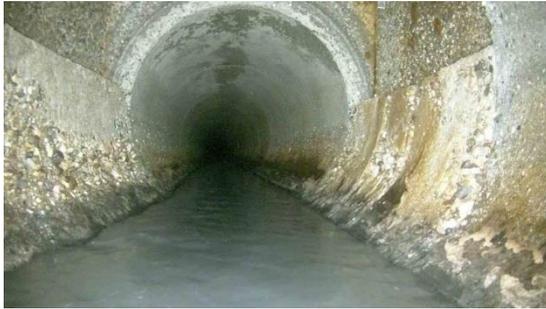
Abbildung 7 KS89

Haltungen	Zustand
KS86-KS98	Zuschlagstoffe sichtbar, harte Ablagerungen, Armierung korrodiert (Einleitung Schwefel durch Kartonfabrik)
KS98-KS102	Lokal kleine Oberflächenschäden
KS102-KS111	keine Schäden

Es wird empfohlen, ein GFK Inlinersystem mit UV- Aushärtung zu wählen.

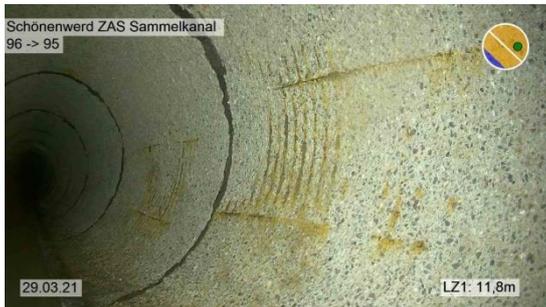
Abbildung 9 KS96 - KS95

97.a	96	SBR1250	14.5	-	Zuschlagstoffe sichtbar, Scherbe/Beschädigung in regelmässigem Abstand ca. 2m	GFK-Inliner
96	95	SBR1250	70.3	-	Zuschlagstoffe sichtbar, Armierung korrodiert, Grosser seitlicher Anschluss, evt. Deformiert	GFK-Inliner
95	RA7	SBR1250	24.3	-	Zuschlagstoffe sichtbar	GFK-Inliner
RA7	94	SBR1250	57.5	-	Zuschlagstoffe sichtbar, Riss, Hindernis (Inspektion von 2 Seiten)	GFK-Inliner
94	93	SBR1250	76.6	-	Zuschlagstoffe sichtbar, Harte Ablagerung	GFK-Inliner
93	92	SBR1250	76	-	Zuschlagstoffe sichtbar, Abplatzung	GFK-Inliner
92	91	SBR1250	66.1	-	Zuschlagstoffe sichtbar, Risse, Armierung Korrodiert	GFK-Inliner
91	90	SBR1250	66.3	-	Harte Ablagerung, Zuschlagstoffe sichtbar	GFK-Inliner
90	89	SBR1250	64.2	-	Zuschlagstoffe sichtbar, (Harte Ablagerung?)	GFK-Inliner
89	RA6	SBR1250	63.9	-	Harte Ablagerung, Zuschlagstoffe sichtbar	GFK-Inliner
RA6	88	SBR1250	28.9	-	Harte Ablagerung, Zuschlagstoffe sichtbar	GFK-Inliner
