Sanierung Sammelkanal Etappe 4+5

BAUPROJEKT

Liestal, 13.08.2021

HOLINGER AG

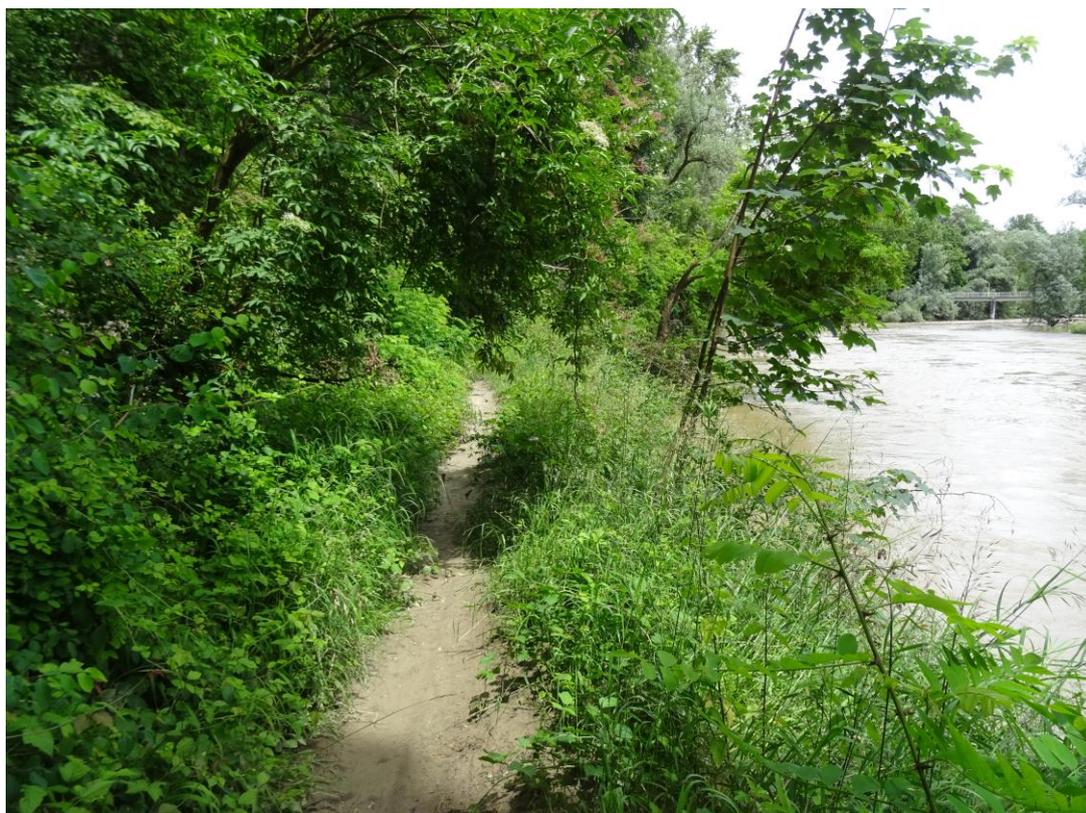
Abbildung 6 Fussweg entlang Teiletappe 4.2

Die Zugänglichkeit zu den Schächten in Teiletappe 4.2 ist stark eingeschränkt. Die Leitungsführung verläuft entlang eines schmalen Fussweges. Sollte der Materialtransport mit einem kleinen, geländegängigen Fahrzeug (z.B. Traktor) nicht möglich sein, besteht die Möglichkeit zum Einsatz eines Helikopters. Abklärungen dazu sind mit dem Kernkraftwerk Gösgen geführt worden. Das Kernkraftwerk ist vorgängig zu informieren.

Eine Begehung mit Unternehmern vor Ort wird während der Submissionsphase empfohlen.
